PFAS-programmet

# Sammenstilling og rangering av lokaliteter per 2025

Avinor AS

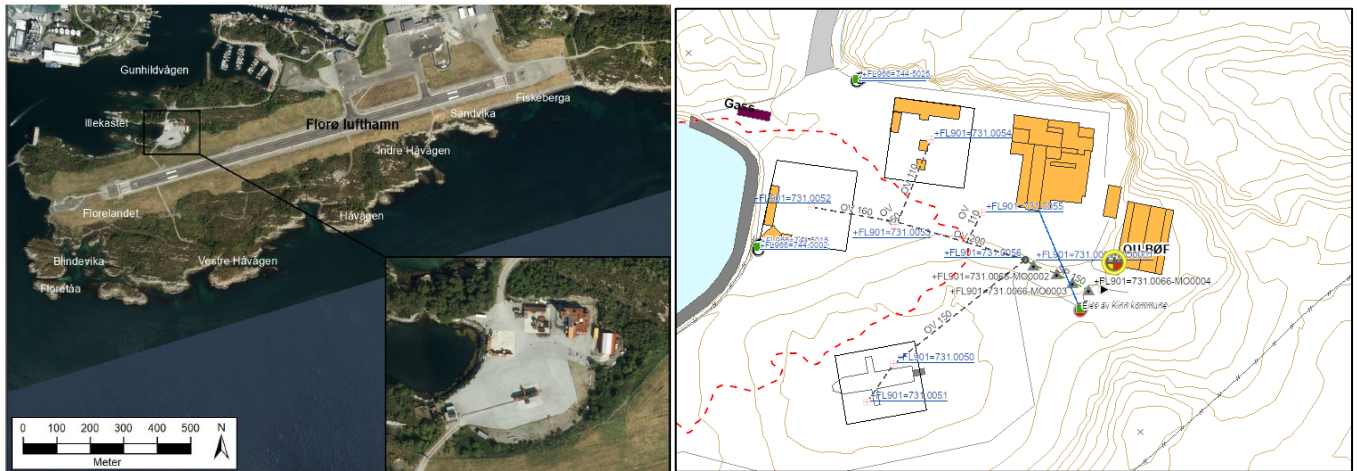
Figur: Høyre: oversikt over LH og plassering av BØF. Venstre: OV kart, stiplet sort linje viser OV-ledning, OU-BØF er oljeutskiller

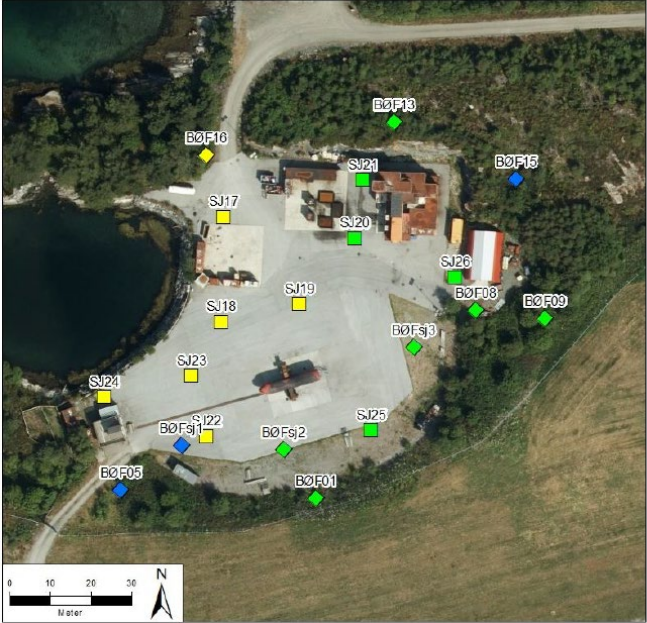
| Jord | |
|---|---|
| Figur: Interpolert konsentrasjon fordeling av ΣPFAS i hhv. fyllmasser til venstre og torv til høyre. | |

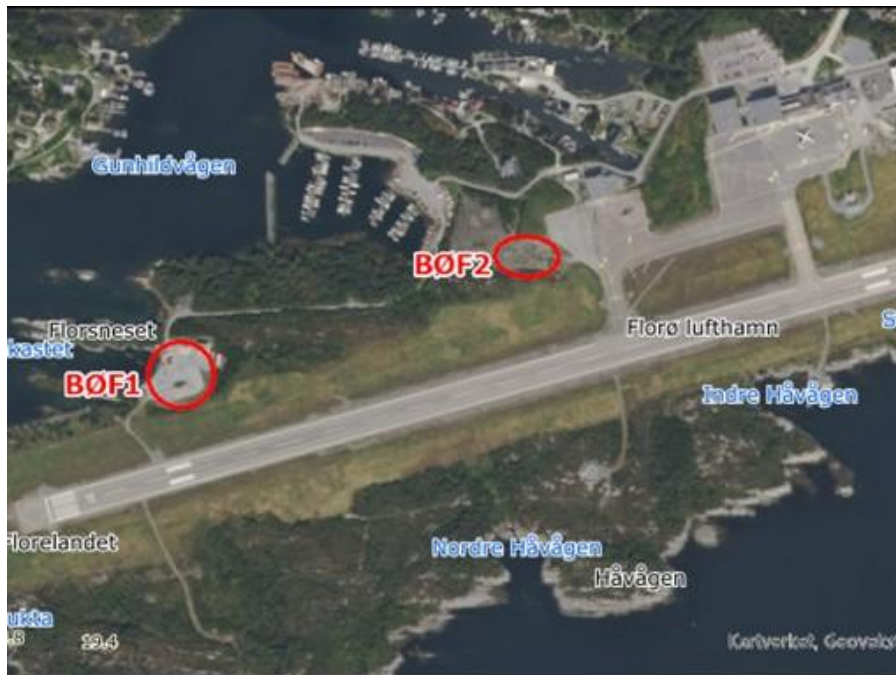
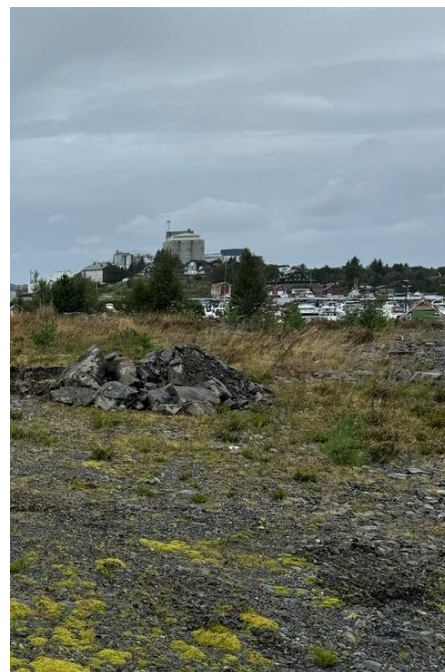
## Florø lufthavn (ENFL), nedlagt brannøvingsfelt (BØF2)

Det er to brannøvingsfelt på lufthavnen. BØF1 er aktivt i dag, mens BØF2 er nedlagt. BØF2 befinner seg vest for terminalområdet og en helikopterbase, nord for rullebanen.

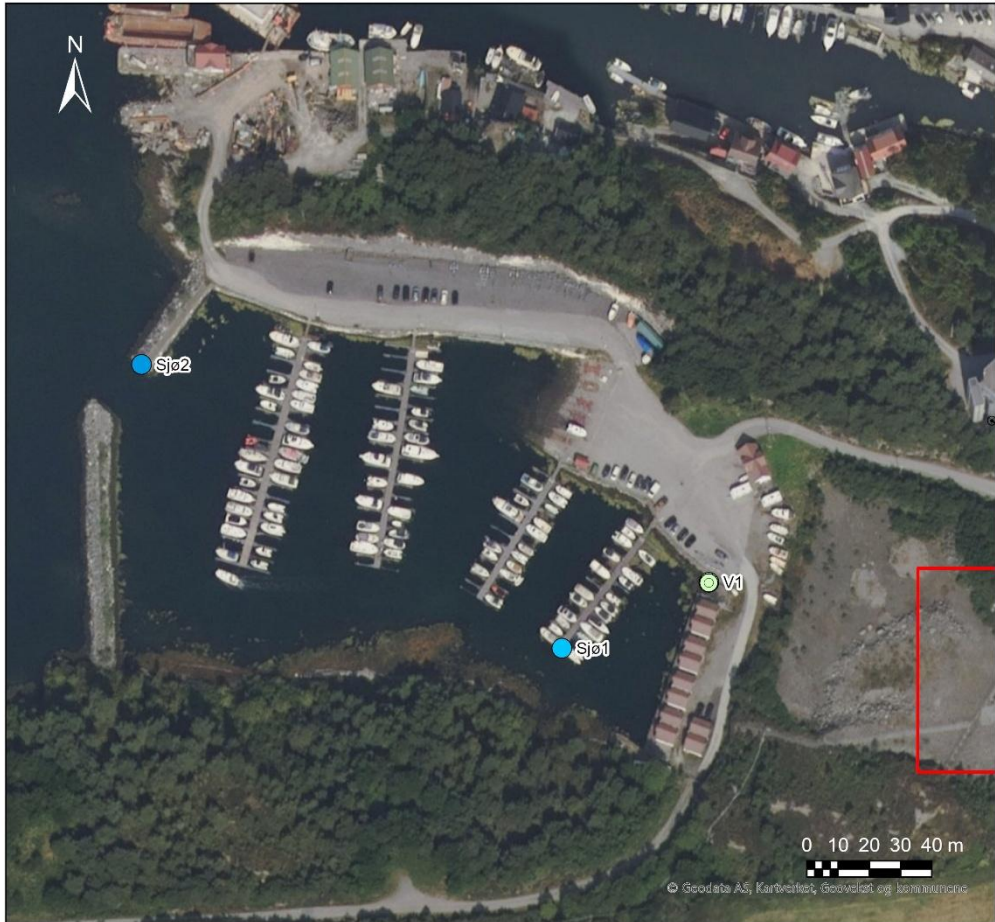
# Florø lufthavn (ENFL), nedlagt brannøvingsfelt (BØF2)

| Vann | |
|---|---|
| Konsentrasjoner i grunnvann (ng ΣPFAS <sub>35</sub> /l) | Ikke kjent.<br>Grunnvannets strømningsretning er mot Gunhildvågen i vest. |
| Konsentrasjoner i sigevann/overvann (ng ΣPFAS <sub>35</sub> /l) | 180 ng/l i 2024, 70 ng/l i 2025. |
| Konsentrasjoner i resipient (ng ΣPFAS <sub>35</sub> /l) | 18 ng/l ca. 30-40 fra land, nedstrøms BØF2<br>1,1 ng/l ca. 200 m fra land |

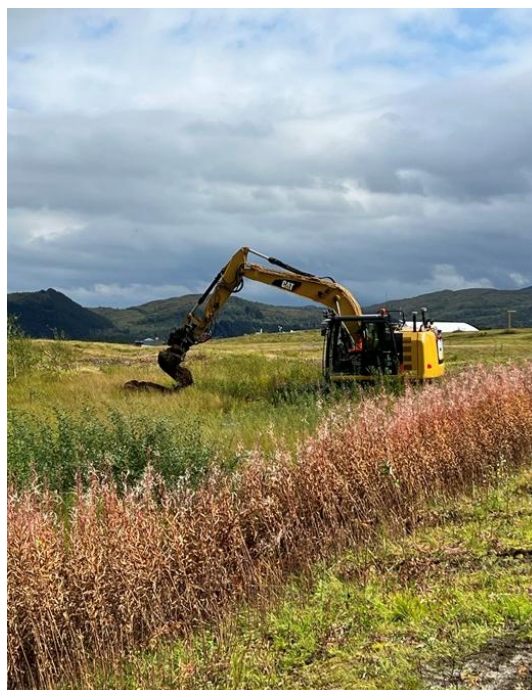
## Førde lufthavn Bringeland (ENBL), nedlagt brannøvingsfelt (BØF)

Det har vært et brannøvingsfelt på lufthavnen, som ikke er aktivt i dag. Brannøvingsfeltet lå opprinnelig i baneende vest av rullebanen, under dagens rullebane. Feltet ble dekket til i 2009 i forbindelse med utvidelse av rullebanen, og forlengelse av denne mot vest.

I forbindelse med utvidelse av rullebanen er det antatt at om lag 36 m<sup>3</sup> overflatemasse fra BØF ble gravd av og deponert på sørsiden av rullebanen (se kart under). Feltet ble så dekket til med flere meter med steinmasser.

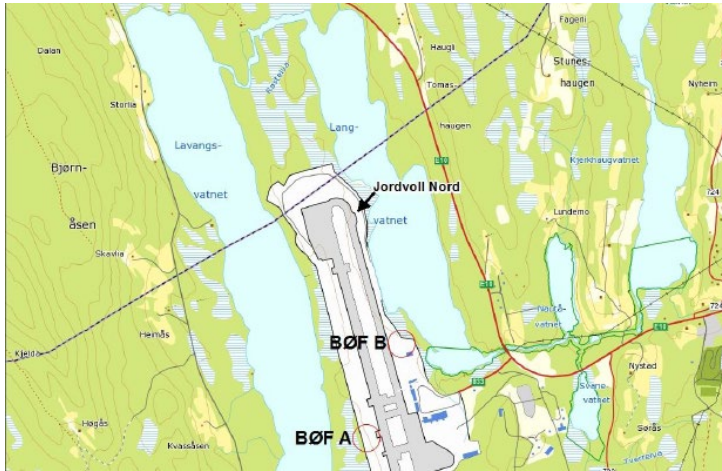
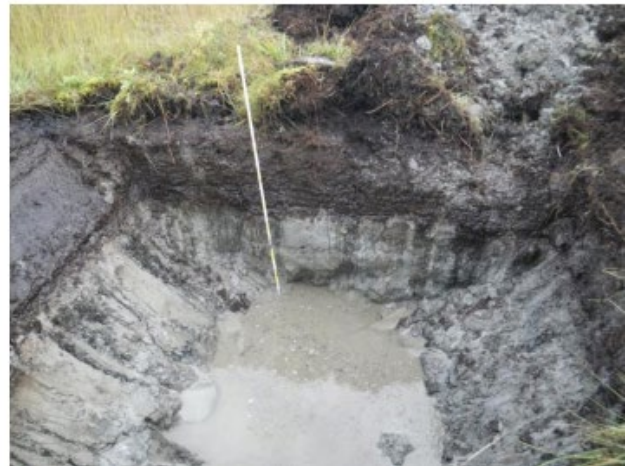
## Harstad/Narvik lufthavn, Evenes (ENEV), nedlagt brannøvingsfelt (BØF B)

Det nedlagte brannøvingsfeltet (BØF B) på Harstad/Narvik lufthavn, Evenes ligger lokalisert øst for rullebanen ved vannet Langvatnet. Langvatnet renner videre til Lavangsvatnet og deretter ut i Ofotfjorden. Brannøvingsfeltet er lokalisert på Avinors eiendom.

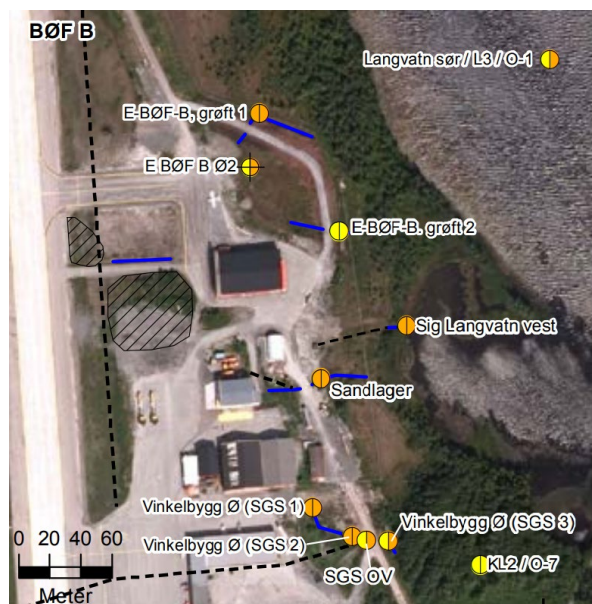
Figur 2: Vannprøvepunkter prøvetatt i 2015. Flere av punktene ble prøvetatt igjen i 2018 ved kildeopsporing.

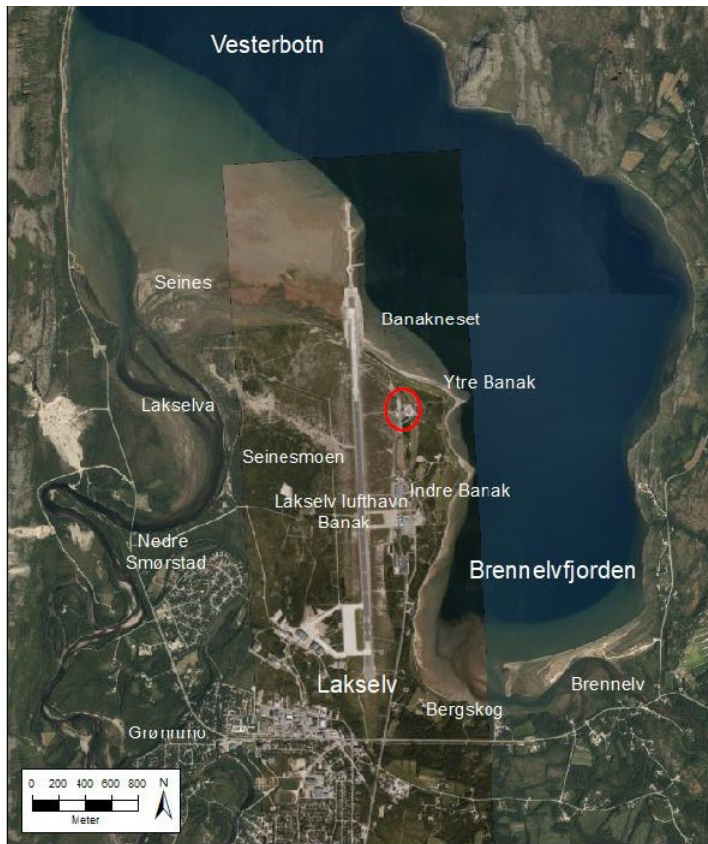
## Lakselv lufthavn (ENNA), aktivt brannøvingsfelt (BØF3)

Det aktive brannøvingsfeltet (BØF3) på Lakselv lufthavn ligger lokalisert på Ytre Banak, øst for lufthavnens rullebane. Brannøvingsfeltet er lokalisert på Avinors eiendom, og grenser til Finnmarkseiendommen i nord og øst. I tilknytning til militær aktivitet på lufthavna, har Forsvarsbygg to nedlagte brannøvingsfelt vest for rullebanen.

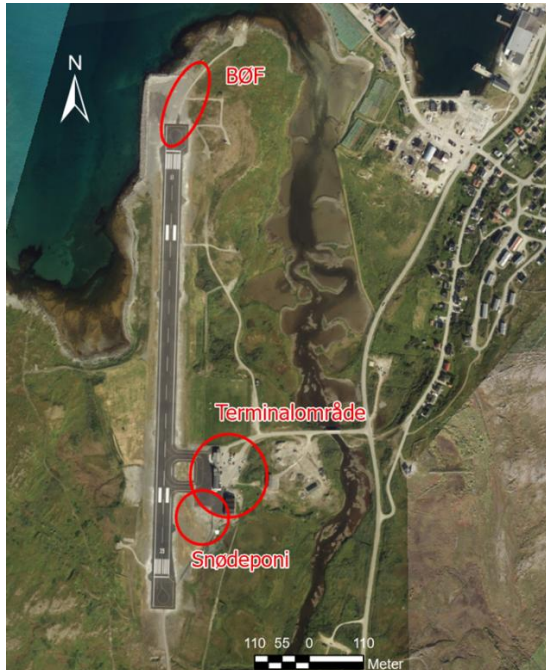
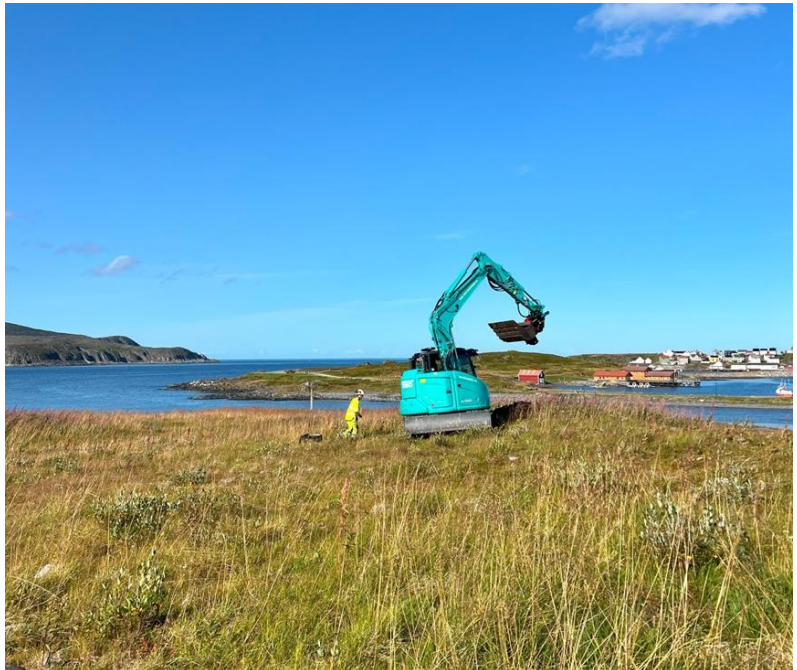
## Mehamn lufthavn (ENMH), nedlagt brannøvingsfelt (BØF)

Det har vært to brannøvingsfelt (BØF) på lufthavnen, og ingen av dem er aktive i dag. De to brannøvingsfeltene var lokalisert svært nær hverandre (<50 m), og omtales derfor som ett felt. BØF befinner seg helt nord på lufthavnen, i nordre del av rullebanen.

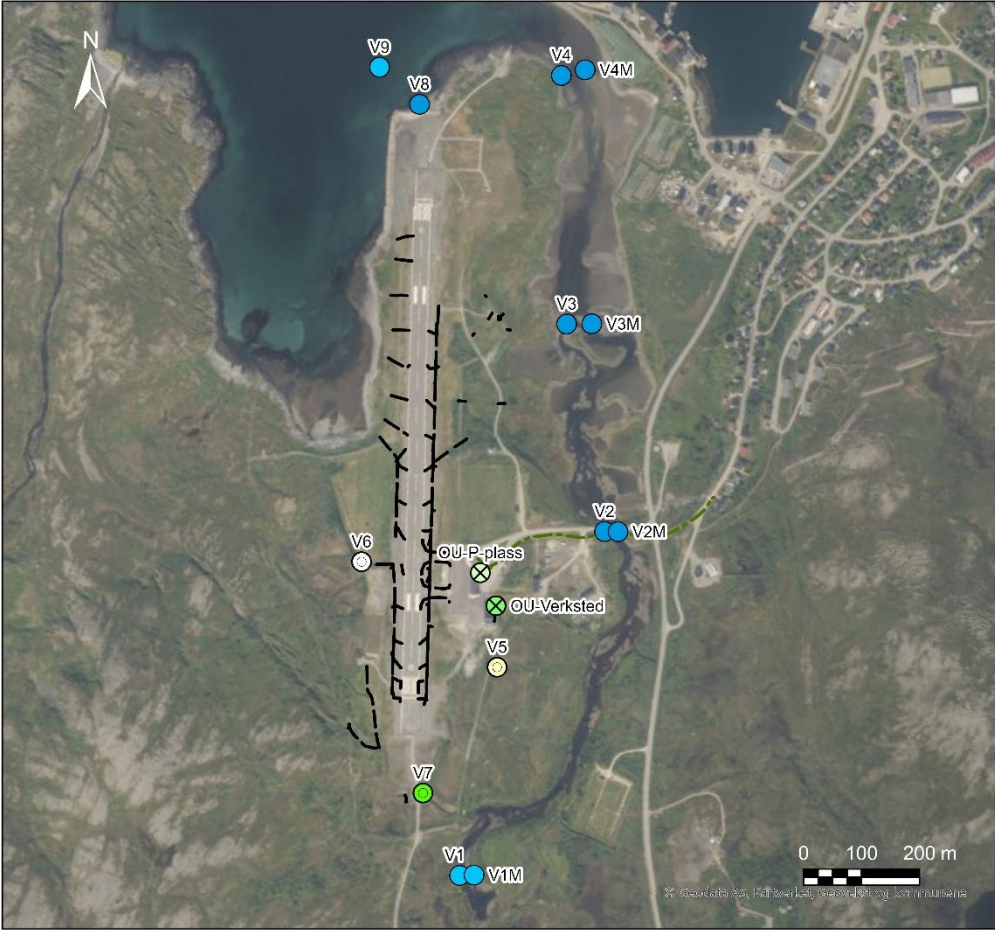
| Vann | |
|---|---|
| Konsentrasjoner i resipient (ng $\Sigma$ PFAS <sub>35</sub> /l) | 0,93 ng/l i strandsonen utenfor BØF.<br>Opp til 6,8 ng/l i Mehamn elva (stammer ikke fra BØF). |
| Spredningsmengde (g PFAS/år) | 15-20 g/år fra BØF.<br>10-100 g/år i Mehamn elva (spredning fra andre kilder enn BØF). |

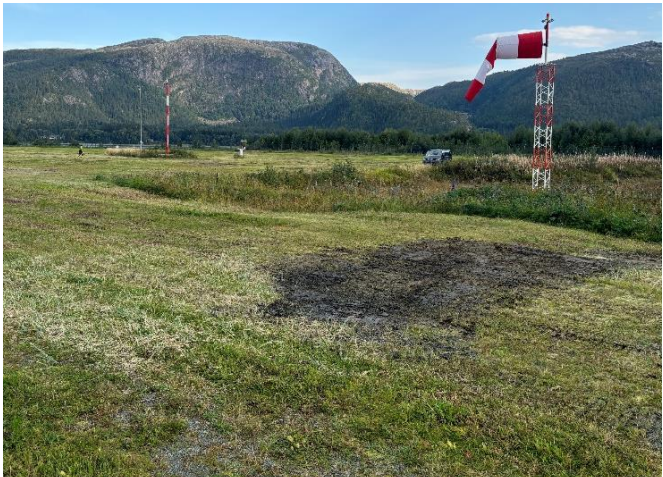
Namsos lufthavn (ENNM), nedlagt brannøvingsfelt (BØF)

Det nedlagte brannøvingsfeltet (BØF) på Namsos lufthavn ligger lokalisert like sør for rullebanens nordøstre ende, på Storøya ved elva Namsen. Storøya er forbundet med resten av lufthavnområdet via en fylling under rullebanen. Brannøvingsfeltet er lokalisert på en festetomt som Avinor leier av grunneier.

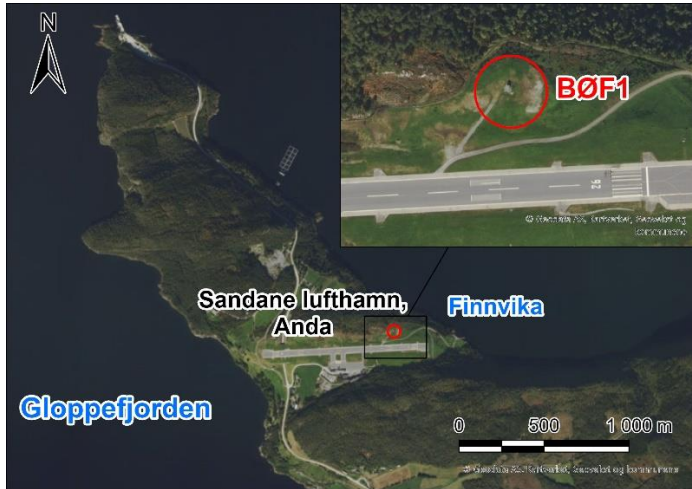
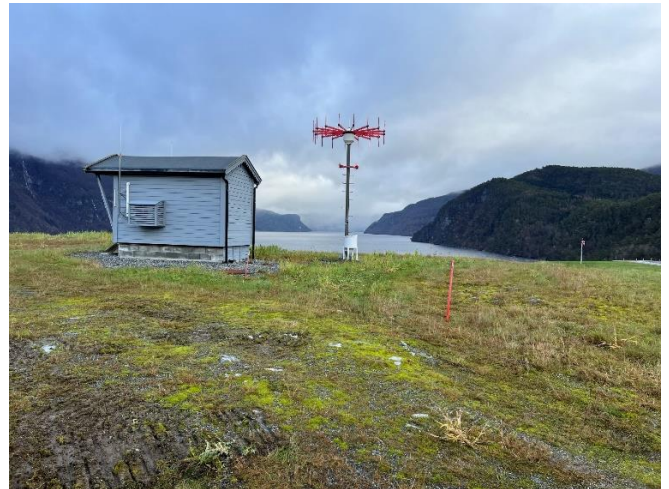
## Sandane lufthamn (ENSD), nedlagt brannøvingsfelt (BØF1)

Det nedlagte brannøvingsfeltet (BØF1) på Sandane lufthamn ligger lokalisert nord for rullebanens østlige ende. I tiden etter at brannøvingsfeltet ikke lenger ble benyttet er det fylt ut masser sentralt på feltet i flere omganger.

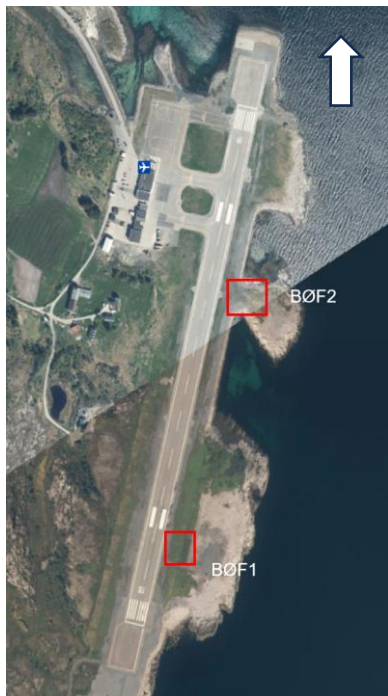
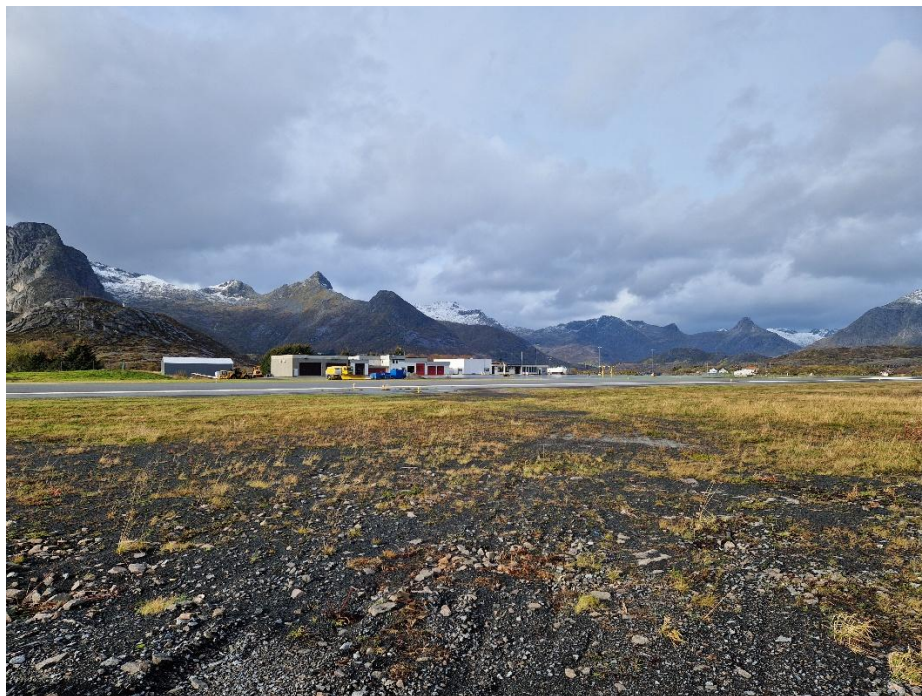
## Svolvær lufthavn (ENSH), nedlagte brannøvingsfelt (BØF1 og BØF2)

Det har vært to brannøvingsfelt på lufthavnen. Ingen av feltene er aktive i dag. Begge BØF ligger på østsiden av rullebanen ut mot fjorden.

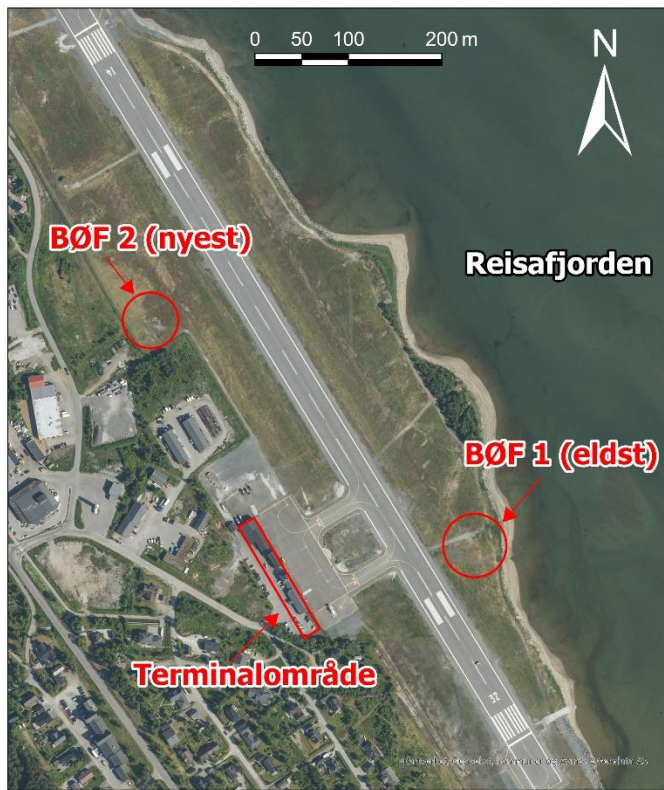
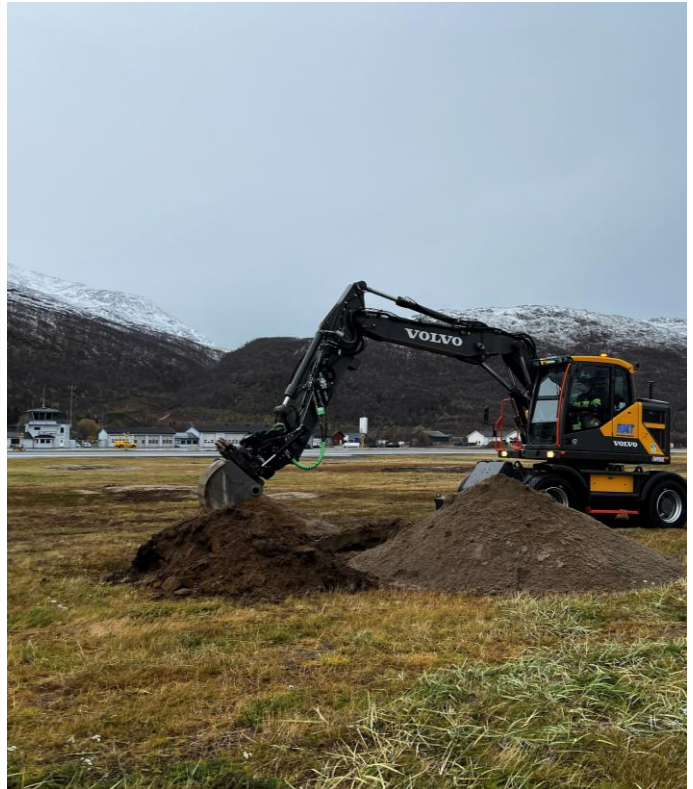
## Sørkjosen lufthavn (ENSR), nedlagt brannøvingsfelt (BØF1)

Det er to nedlagte brannøvingsfelt på Sørkjosen lufthavn. BØF1 ligger lokalisert på en elveslette øst for rullebanens sørlige ende. Feltet strekker seg helt ut til Reisafjorden mot øst.

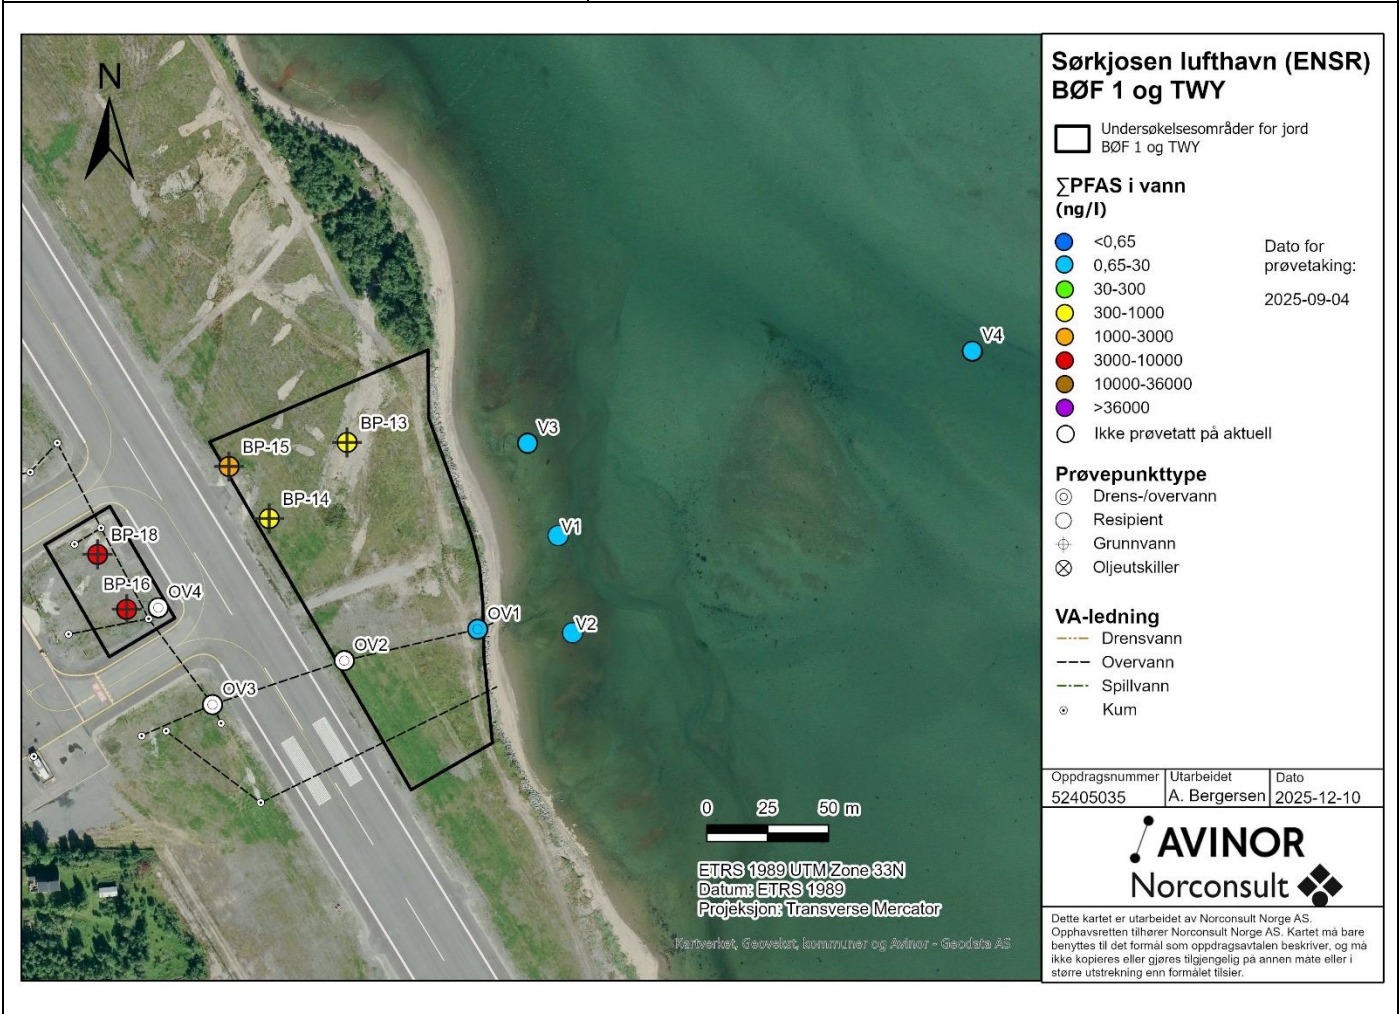
| Vann | |
|---|---|
| Konsentrasjoner i resipient (ng $\Sigma$ PFAS <sub>35</sub> /l) | 2-81 ng/l for punkter nær bredden utenfor BØF1<br>5 ng/l for punkt ca. 200 m ut i fjorden utenfor BØF1 |
| Spredningsmengde (g PFAS/år) | 80 g/år<br>Beregnet ved bruk av teoretisk porevannskonsentrasjon og infiltrasjon fra nedbør. |

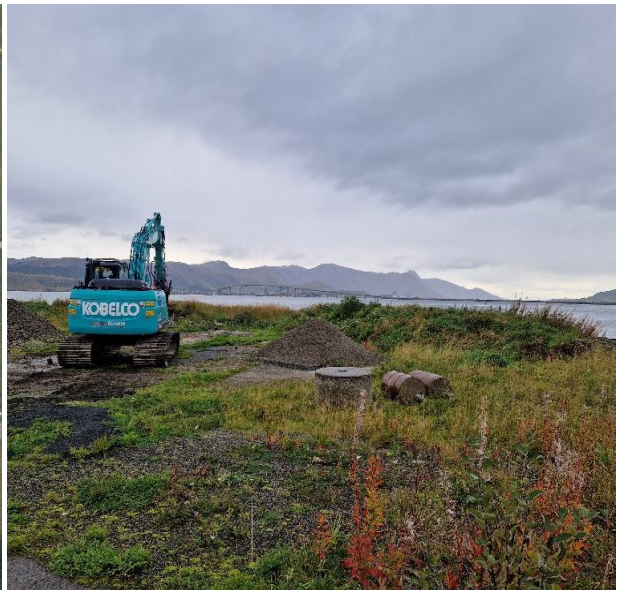
## Stokmarknes lufthavn (ENSK), nedlagt brannøvingsfelt (BØF)

Det har vært ett brannøvingsfelt (BØF) på lufthavnen, men feltet er tatt ut av drift. Det nedlagte brannøvingsfeltet ligger på en utfylt halvøy sør for lufthavnen, utenfor sikkerhetsgjerdet.

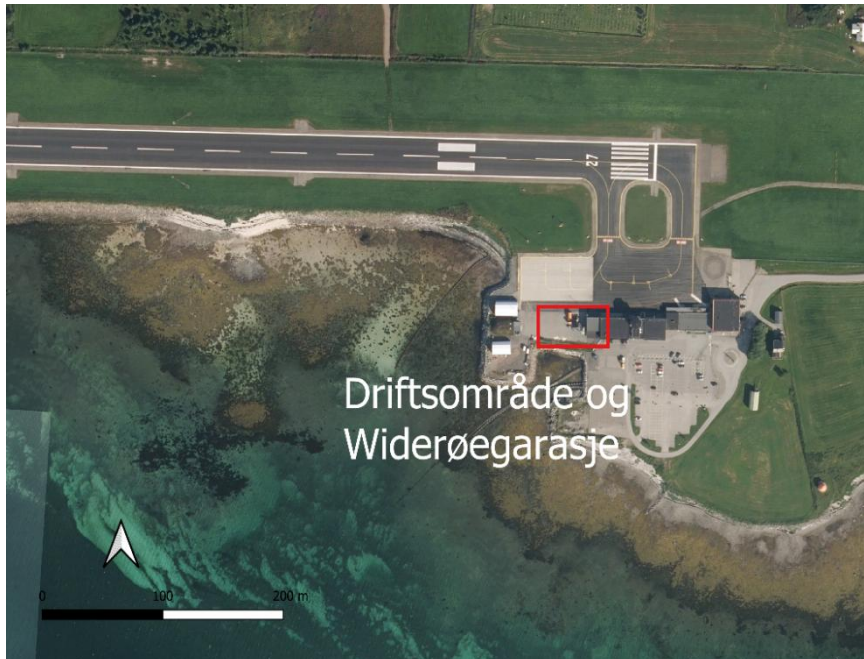
## Stokmarknes lufthavn (ENSK), driftsområde og Widerøegarasje

Driftsområdet og Widerøegarasjen ligger vest for terminalbygget på lufthavnen. Tidligere undersøkelser har påvist høye konsentrasjoner av PFAS inne på driftsområdet og i garasjeanlegget på lufthavnen.

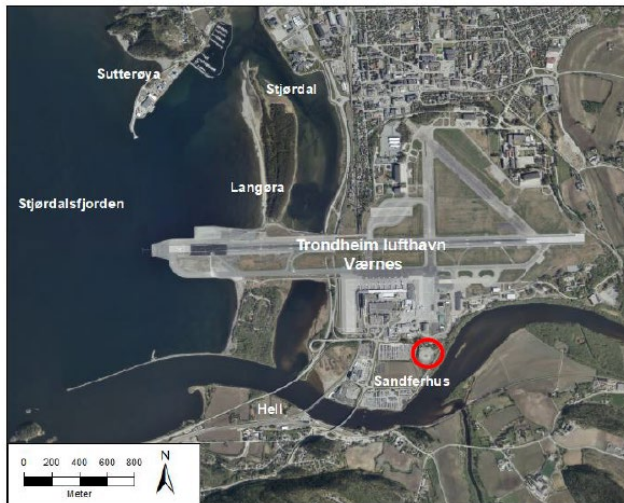
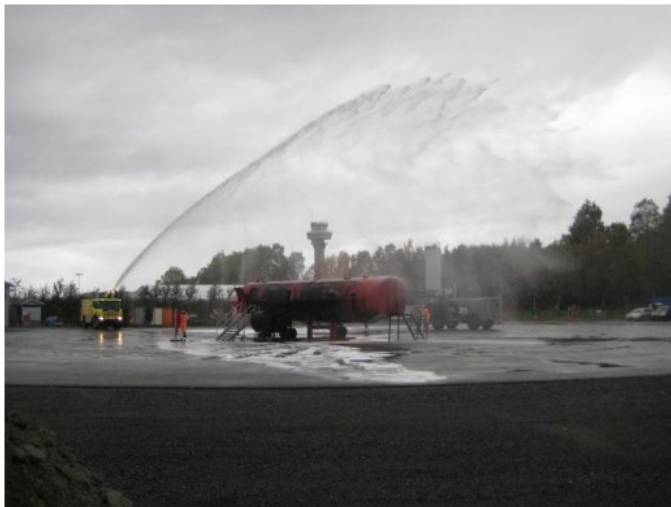
## Trondheim lufthavn (ENVA), aktivt brannøvingsfelt (BØF2)

Det aktive brannøvingsfeltet (BØF2) på Trondheim lufthavn ligger på Sandferhus syd for flyoppstillingsområdet. Feltet ligger utenfor flyplassgjerdet, og med kort avstand til Stjørdalselva. Det ligger også et nedlagt brannøvingsfelt (BØF1) i tilknytning til lufthavna, på Forsvarsbygg sin eiendom, cirka 1 km nordøst for BØF2. BØF1 har avrenning til Stjørdalselva oppstrøms det aktive feltet BØF2.

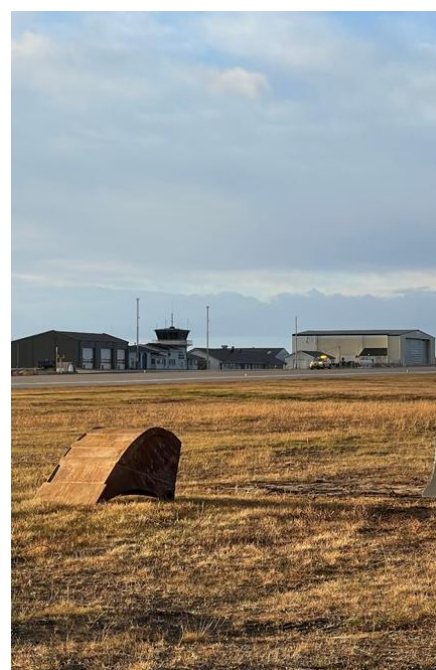
Det har vært et brannøvingsfelt på lufthavnen, som ikke er aktivt i dag. BØF befinner seg nord for rullebanen.
